4. 津波被害

(東北大学担当)

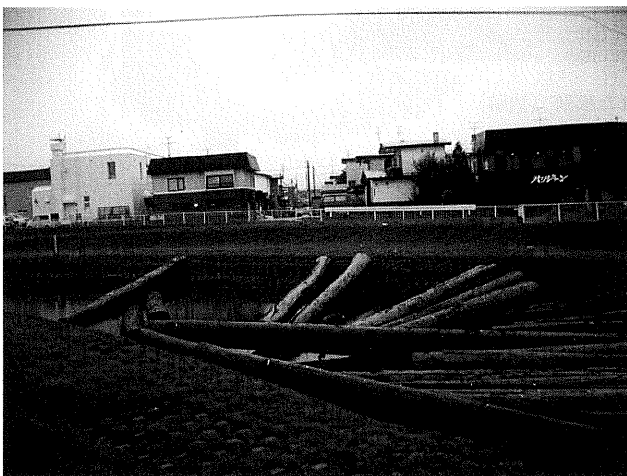
このように、津波そのものだけでなく、漂流物が市街地に運び込まれ大きな被害を出すことは、昔から報告されている。今回、釧路市における貯木場からも多数の木材が流出した。写真—1にあるように、河川の堤防がもう少し低ければ住宅街に浸入したことであろう。

貯木場から流出した木材 (秋田大高橋智幸助教授撮影)

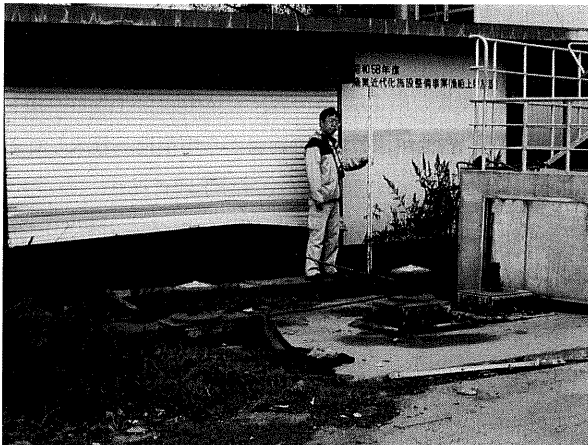
写真—2は、大津港での津波痕跡の様子である。通常の水痕よりも黒ずんでいることが分かると思われる。これは、大量の油(重油)が流出し、停滞してことを示している。さらに、写真—3は北海道南西沖地震津波の際の北海道奥尻島・青苗地区での様子である。津波は海水であるので、火災とは無縁でありむしろ消火するものと思われる。しかし、実際にはご覧のように、大規模火災が発生させる。沿岸部には、石油やガスなど火災物が貯蔵され、漁船も燃料を保管している。地震または津波により、その貯蔵庫が破壊されると大量に流出し、津波による流れはそれをさらに広域に移動・拡散させるのである。なんからの原因で引火し、大規模な火災が発生になる。過去、昭和三陸、新潟地震津波など数多くの事例が報告されている。今回、幸い火災が発生することがなかったが、漁港・港湾での対策が必要である。

写真—2 大津港での壁に残された痕跡(油跡)
