2010年チリ津波による被害に関する気仙沼での現地調査報告書

津波工学研究室

2010年2月28日、日本に來襲したチリ津波による被害に関して気仙沼で現地調査を行ったので、以下の通り報告いたします。

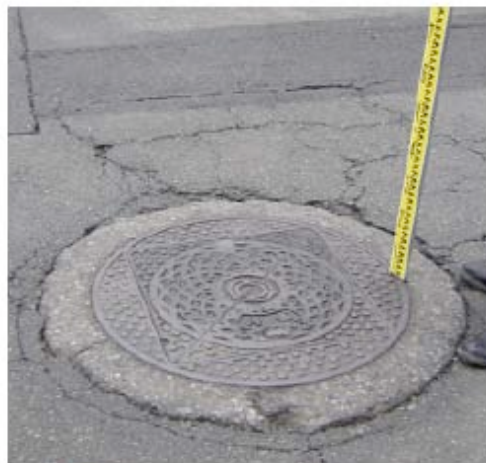
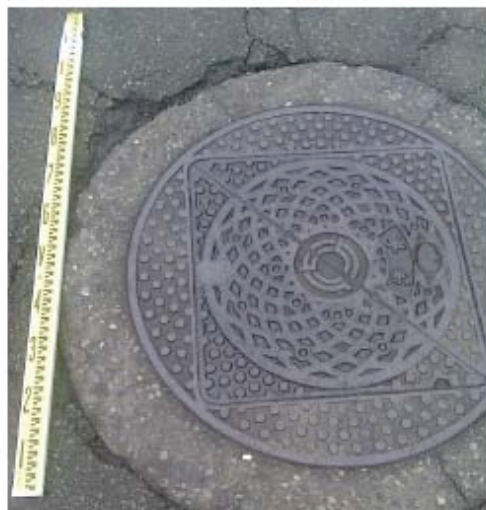
写真4 気仙沼商会前のマンホール

- 第1波、第2波では影響がなく、第3波で越流および側溝から浸水.
- 土のうおよびシャッターで入口を塞いだが、建物内に浸水.
- 浸水高さは5~10cmであった(写真3).
- マンホールからも浸水(16:30頃の映像あり、写真4). しかし大潮時にも浸水するときがある.
 - なお、映像から、津波による浸水時にマンホールの隙間から海水が流入し、管内にあった空気が圧縮され、マンホールの隙間から吹き出た状況も確認できます.
- 建物内に留まった海水は、17:30頃にひいた.
- 18:00以降は魚市場のみ浸水.

(上：横から撮影，下：上から撮影)

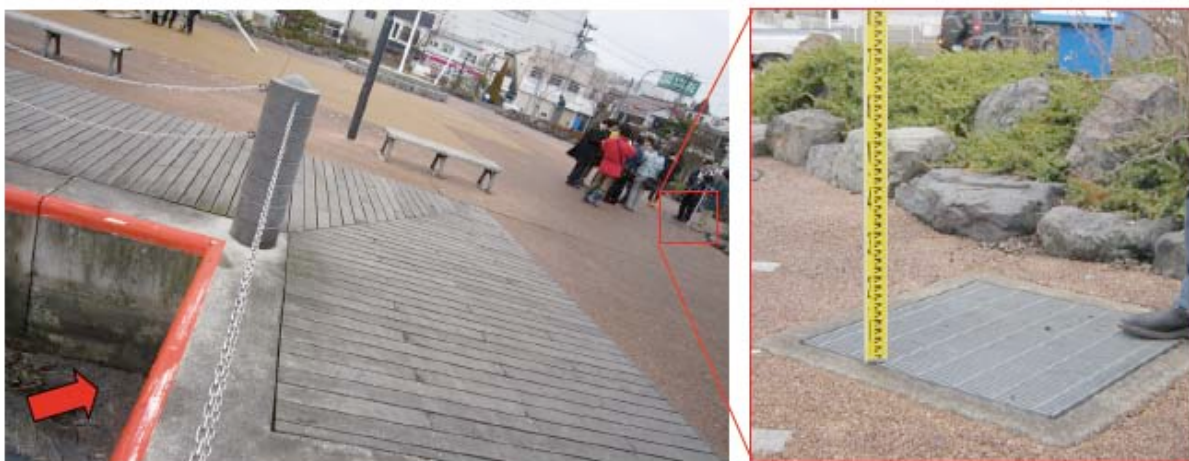
写真 6 排水柵からの浸水（左：海面下の水路から浸入，右：海水が流出した箇所）

- 14:30 頃に潮位が下がり，10～15 分かけて水位が上昇する．
- 護岸からの越流よりも先に，水路通じて排水柵から約 5 分かけて浸水(写真 6)．
- 第 2 波以降は影響なし．
- 18:30 頃に水位が上昇し，はじめて護岸から越流する．
- 水位の変動はゆっくりであり，音はなく静かに浸水する．
