2010年チリ津波による被害に関する気仙沼での現地調査報告書

津波工学研究室

2010年2月28日、日本に來襲したチリ津波による被害に関して気仙沼で現地調査を行ったので、以下の通り報告いたします。

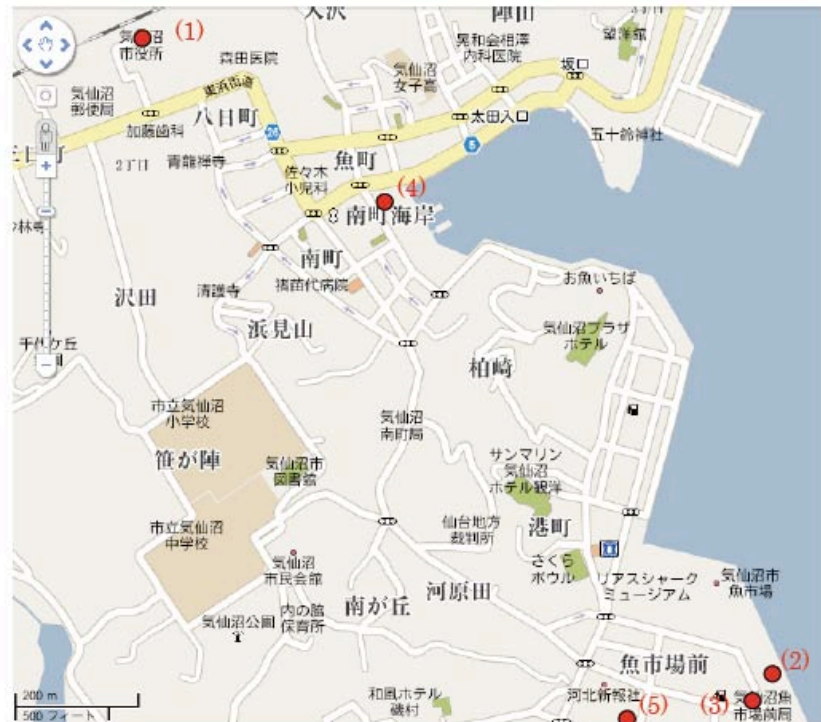
図1 気仙沼調査地点

- (1) 気仙沼市役所
- (2) 魚市場
- (3) 気仙沼商会
- (4) エースポート
- (5) 市街地内

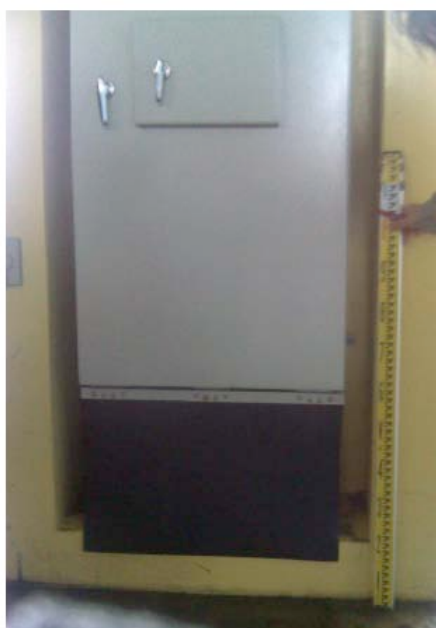
写真 1 電源盤による浸水高さの測定

- 16:00 頃大きい津波.
- 始めに側溝の目地から浸水後、前面海域の栈橋からの越流により浸水.
- 浸水高さは電源盤の下ぐらいであった(50~60cm, 写真 1).
- ここの前面岸壁の高さは、DL2.5m であり、従って、津波の浸水レベルは $DL3.0m - DL0.0m = TP - 0.89m$
- 湾奥の市役所による津波計によれば、この直前の引き波は DL0.0m であったので、全振幅として 3.0m になる.
- 浸水範囲は魚市場の前にある道路を越える.
- 市場内のコンテナタンク(70~80kg, 写真 2, 鰹などを入れる 1 トンタンク (コンテナ), 常時 1500 個ほどある)はロープ等で固定していたが、崩れたものが、市街地や海には流出しなかった.

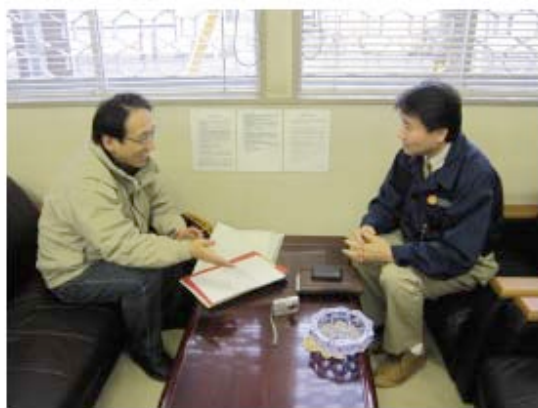
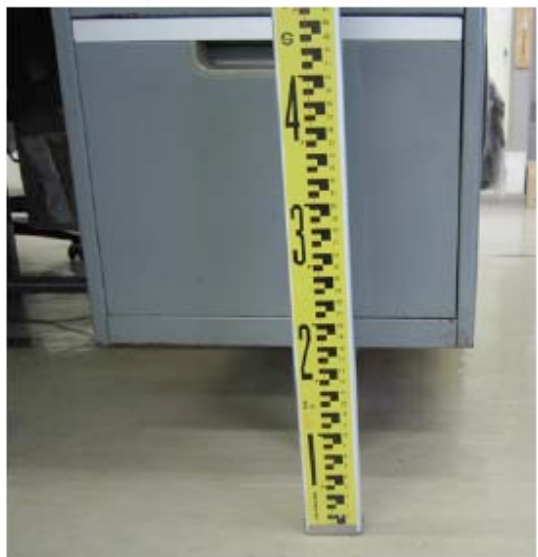
写真3 気仙沼商会の建物内
(上：聞き取りの様子，下：浸水高さの測定)

- 第1波、第2波では影響がなく、第3波で越流および側溝から浸水.
- 土のうおよびシャッターで入口を塞いだが、建物内に浸水.
- 浸水高さは5~10cmであった(写真3).
- マンホールからも浸水(16:30頃の映像あり、写真4). しかし大潮時にも浸水するときがある.
 - なお、映像から、津波による浸水時にマンホールの隙間から海水が流入し、管内にあった空気が圧縮され、マンホールの隙間から吹き出た状況も確認できます.
- 建物内に留まった海水は、17:30頃にひいた.
- 18:00以降は魚市場のみ浸水.

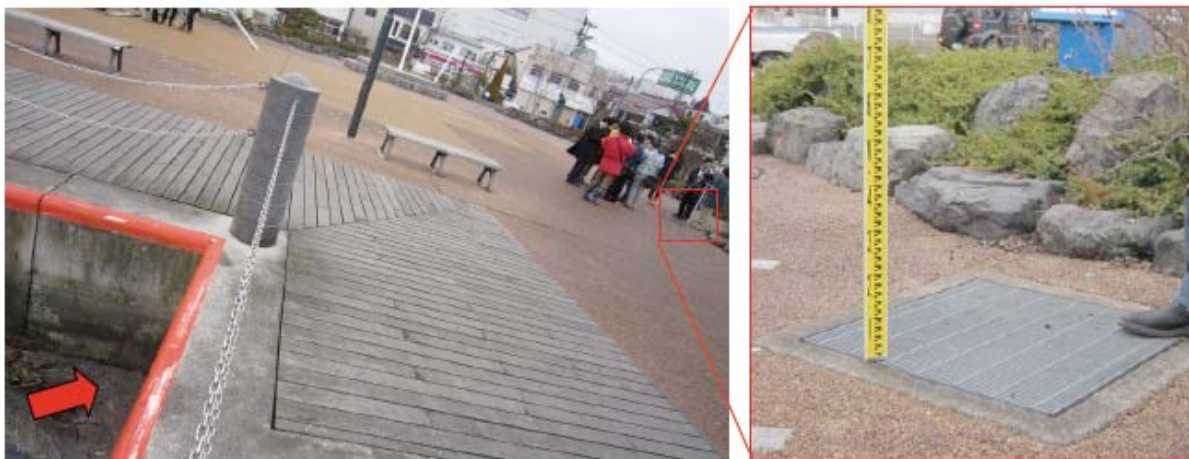
写真 6 排水枡からの浸水（左：海面下の水路から浸入，右：海水が流出した箇所）

- 14:30 頃に潮位が下がり，10～15 分かけて水位が上昇する．
- 護岸からの越流よりも先に，水路通じて排水枡から約 5 分かけて浸水(写真 6)．
- 第 2 波以降は影響なし．
- 18:30 頃に水位が上昇し，はじめて護岸から越流する．
- 水位の変動はゆっくりであり，音はなく静かに浸水する．
